KRONPRINS OLAVS ALLÉ

Nr. 7

Klasse A

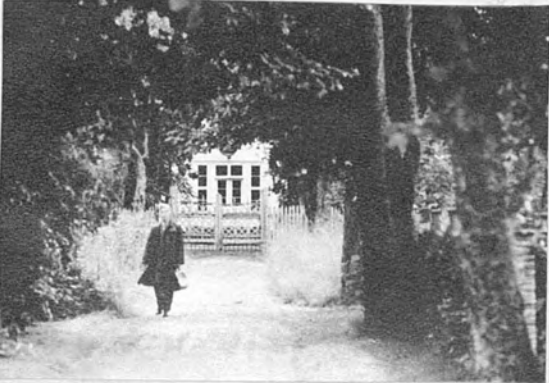
| 171.36 | | |

| <p>Eksterior Symmetrisk om midtakse. Danner aksialt anlegg. Krysspост-vinduer m. 4 ruter. Söyleramming m. runde söyler og flatt overbord. Nygotisk preg. Utskåret kryssfelt under mönet.</p> <p>Interior Gotiske detaljer m. rund stoffer på dör og vinduskarmer. Meget bra bevart.</p> <p>Gårdsplass, akseanlegg m. praktfull hage.</p> <p>Utthus Ildhus. Stallbygn. Vognhus m.m.</p> | |
| Vedlikeholdstilstand | A-B |
| Antikvarisk tilstand | B |
